# LabTecta® 66

经IP66认证的LabTecta® 66 轴承保护器，可减少超过50%的轴承失效。

LIT-CN-L-LABTECTA-01d 版权© 2022 AESSEAL plc 12/2022

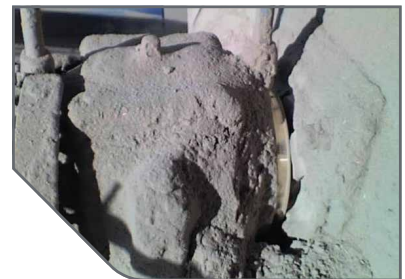
“换气”是密封污染中最困难的原因。当设备旋转时，轴承腔升温，引起内部的油/气混合物膨胀。所有的轴承密封必须允许这种膨胀。当设备停止运转时，它会冷却同时油/气混合物收缩。更低的压力使得外部的大气进入轴承腔。大气中存在的水蒸气足以引起轴承失效。

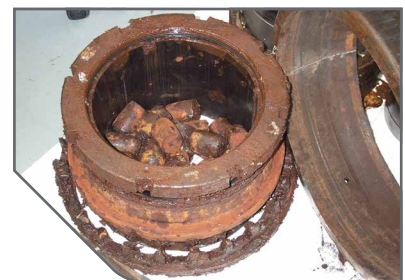
在安装LabTecta®66 之前，这台连续蒸炼器被水污染 (案例编号:3232)

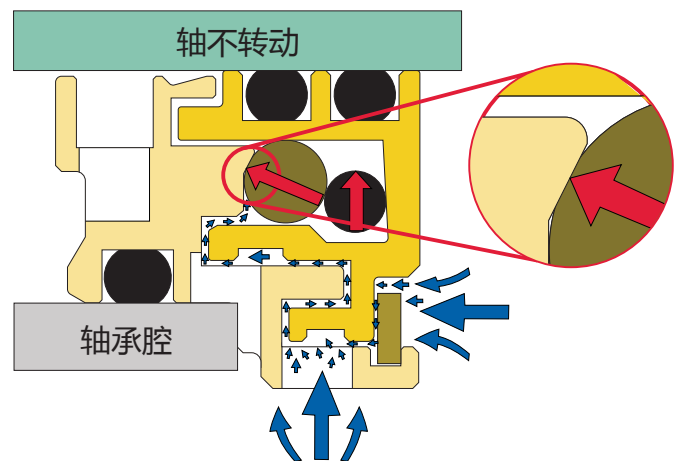
不转动时的静态密封

当设备停止时，离心力也同时停止，这个微缺口会关闭，形成完美的密封。这可以防止大气被吸入轴承腔中，防止设备由于瞬间吸入大气造成损伤。

一旦设备停止，微缺口关闭，形成完美密封。同时阻止了大气与水蒸气进入轴承腔。

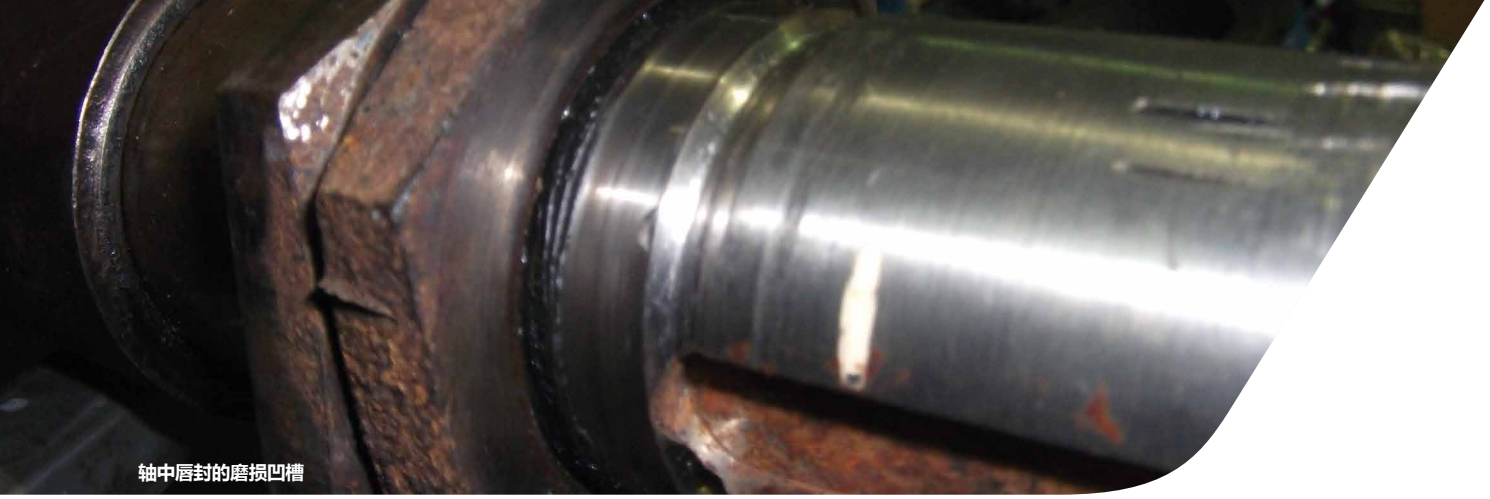
轴中唇封的磨损凹槽

- 唇封的寿命短
- 唇封不能有效地阻止轴承腔不受污染
- 唇封会严重地磨损轴，引起设备的严重损伤并增加额外成本
- 当唇封泄漏时，润滑油的流失将给轴承与设备带来灾难性的失效

唇封会磨损轴，引起严重的损伤。LabTecta®66 可以永久地解决这个问题。当然，你可以将老的唇封升级为LabTecta®66 而无需替换或修复已损坏的轴。

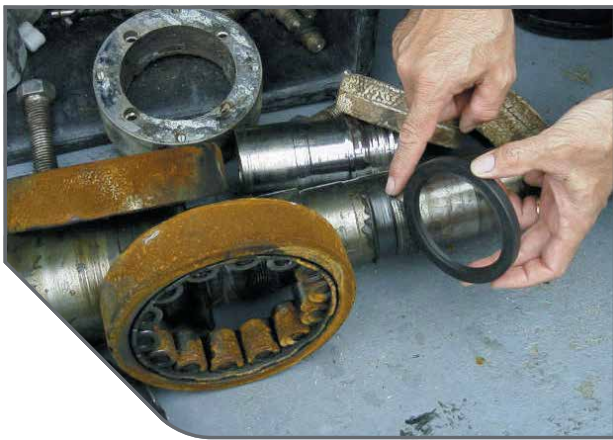
消除轴整修成本因为LabTecta®66 可以被安装在轴上不同的位置，无需再升级前修复轴，减少了成本。

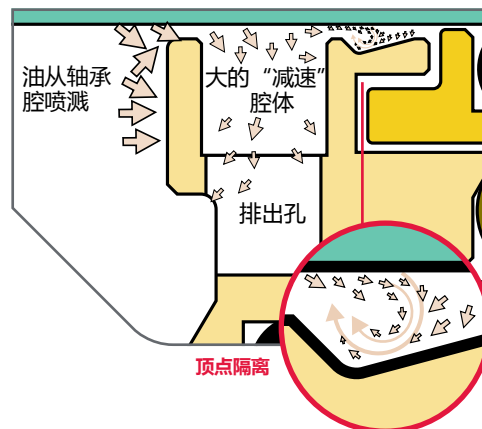
在轴的动态测试中，轴承腔中的油必须对设备的轴承提供喷溅润滑。大多数进入LabTecta®66 减速定子腔中的油会通过定子的排气孔而排出。

任何油粒子沿着轴做轴向运行时，由于轴的旋转，它们将受到轴向离心力的作用。油粒子由于径向加速，被迫接触到定子的斜面，然后将反方向朝定子肩部轴向运行。定子和轴的形状及他们的近距离创造了一个固定的漩涡。这个固定的漩涡是防止油进一步进入的第二个物理隔离物。

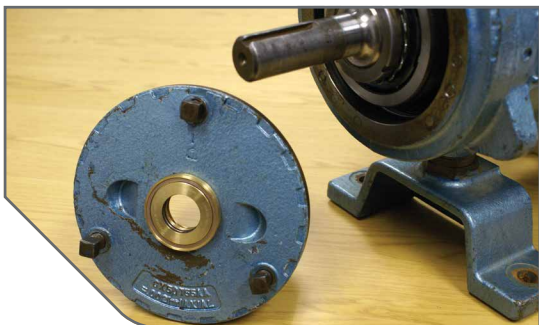
### 步骤1

取出LabTecta®66 底板

大多数竞争对手的迷宫式密封设计在需要维修的时候都需要取出整个部件。这也就意味着在每次移动的时候，腔与泵之间设计的过盈将被破坏。迷宫式密封也就不能再重新使用了。通过设计，AESSEAL® LabTecta®66 密封的内部零件在需要替换的时候，其外部腔体可以留在轴承腔中，如下图所示：

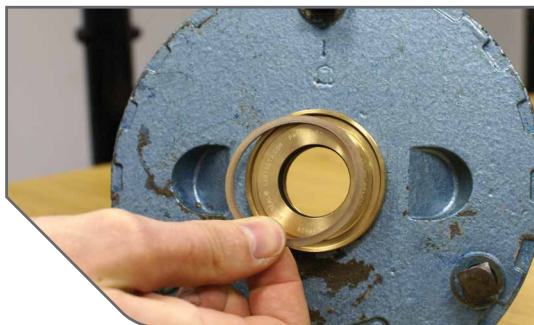
### 步骤2

取出端面护罩

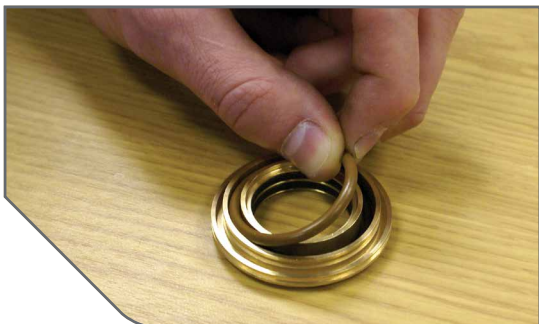
### 步骤3

替换内部零件

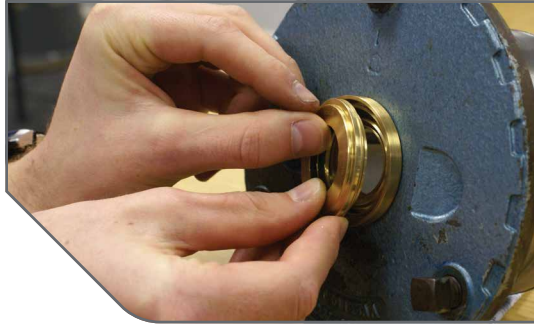
### 步骤4

替换外部零件

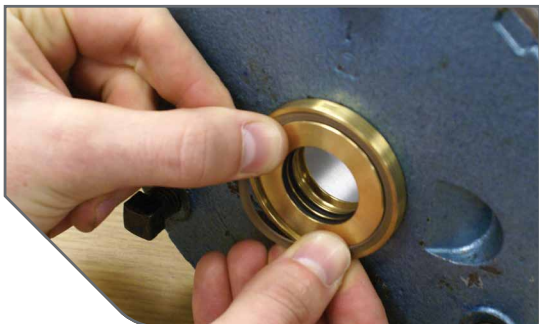
### 步骤5

重新安装端面护罩

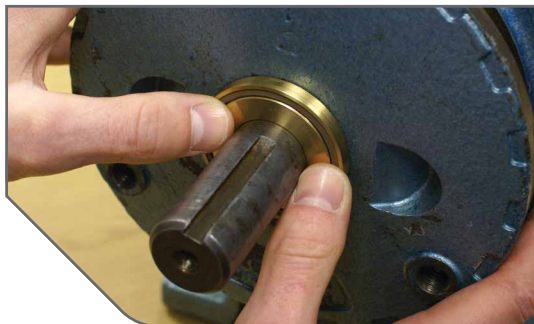
### 步骤6

重新安装LabTecta®66 底板
