## Mayor seguridad y fiabilidad

**«La fiabilidad aumentó de menos de 6 meses a más de 4 años»**

| N.º de referencia: | CS0031_ES |

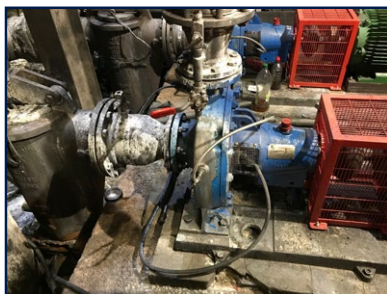
La bomba estaba equipada con un sello mecánico simple conectado a un sistema de lavado lado atmosférico a drenaje para garantizar que el producto cáustico no se cristalizara dentro del sello y provocara su fallo. El tiempo medio entre fallos (MTBF) era de solo 6 meses y la empresa buscaba mejorar la fiabilidad y evitar el escape de productos peligrosos al medio ambiente.

antes

después

AESSEAL® recomendó sustituir el sello simple por un sello mecánico doble CDSA™ junto con un sistema de gestión del agua. El sello doble y el sistema de gestión del agua evitan el escape de productos peligrosos en caso de fallo del sello interior. El sistema de gestión del agua proporciona un circuito cerrado para el fluido de barrera del sello y ayuda a mejorar la fiabilidad de éste, ya que las caras de roce se lubrican con un fluido de barrera limpio y frío. El sistema de gestión del agua utilizaba el sistema EasyClean™, diseñado para facilitar su limpieza.

La nueva solución se instaló en marzo de 2020 y lleva más de cuatro años funcionando sin problemas. El uso de un sistema de gestión del agua en circuito cerrado ha reducido significativamente el consumo de agua de la aplicación y el cliente tiene la intención de actualizar la bomba de reserva de la misma manera durante el próximo año.
